クリオスタットHM525NX

UVランプの交換方法

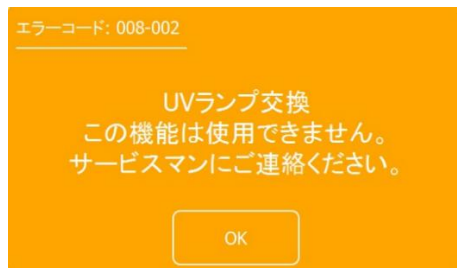
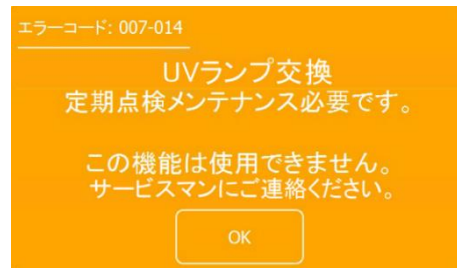
エラーコード007-014、008-002 UVランプ交換 が表示されたら、UVランプの交換時期です。
OKを押し、エラーを解除してください。
弊社へご連絡いただきUVランプの交換依頼をしていただくか、もしくは自分で交換する場合は、リセット用のパスワードをお問い合わせください。

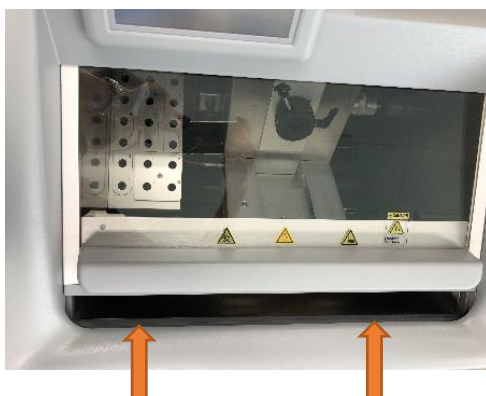
マイナスネジの位置

1. 主電源のスイッチをOFFにしてください。
2. ウィンドウを開け、手前の内側にある2か所のマイナスネジ(矢印の位置)をマイナスドライバーで取り外してください。

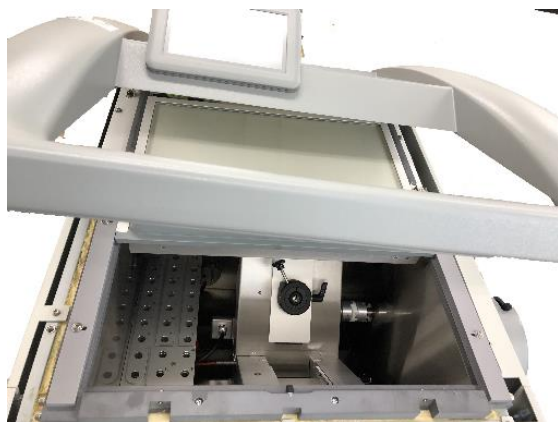
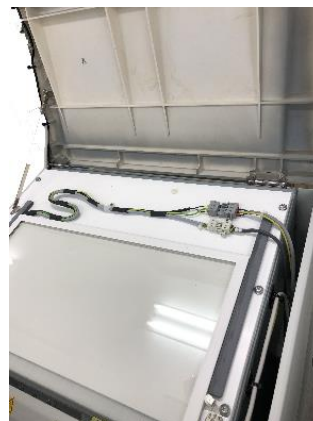
3. グレーのカバー部分を手前から持ち上げて、奥側へ倒してください。

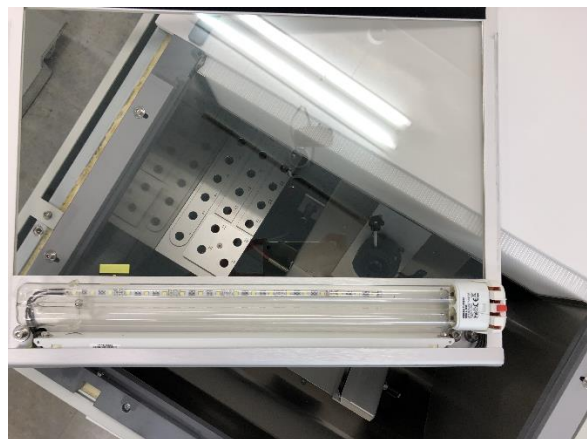
4. ウィンドウの配線に気を付けながら、ウィンドウを裏返しにしてください。

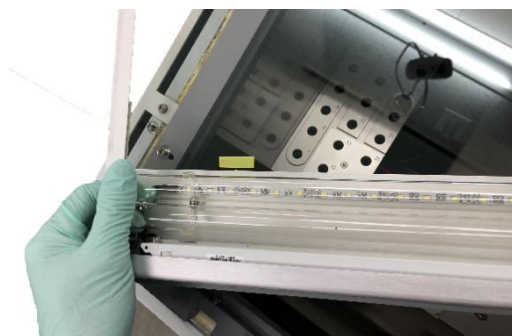
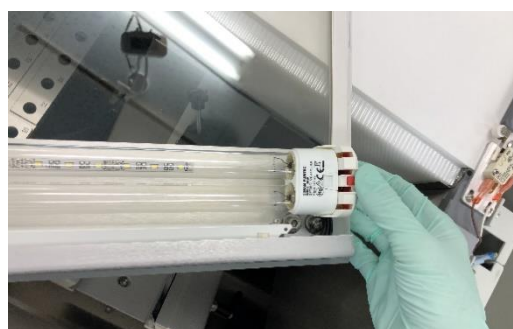
5. UVランプの左端を持ち、右端の赤い部分を押して、UVランプを取り外してください。

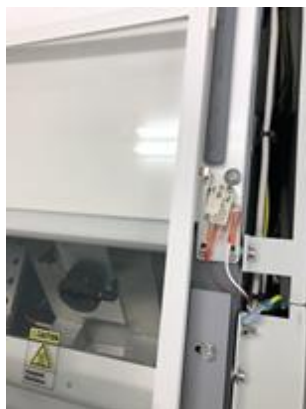
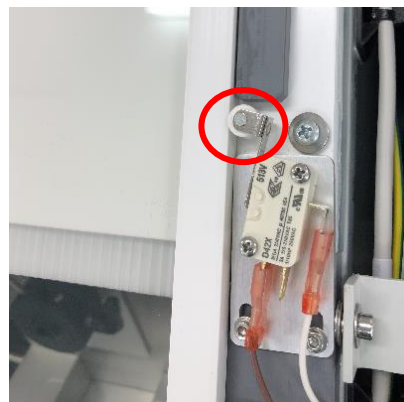
- 新しいUVランプを右端のコネクターに差し込み、取り付けてください
- ウィンドウを元に戻し、右側にあるウィンドウセンサーがウィンドウの端に接するように設置してください

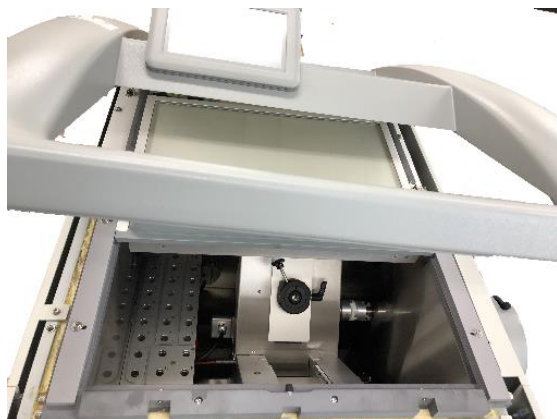
- グレーのカバー部を戻してください。

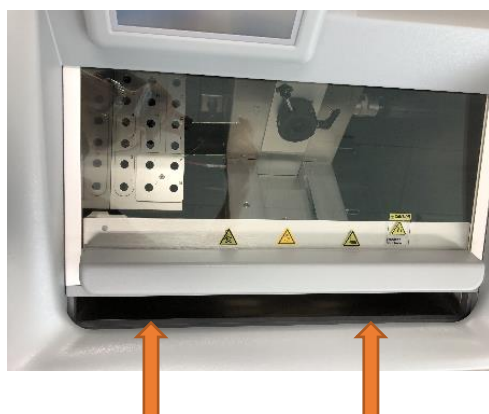
マイナスネジの位置

- ウィンドウの手前の2か所のマイナスネジをマイナスドライバーで締めてください。

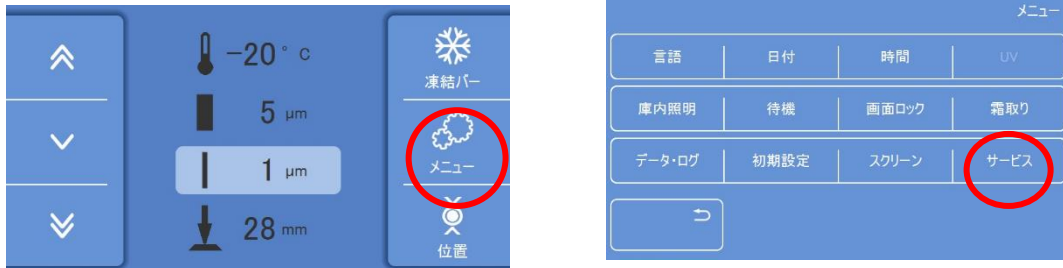
1. 画面のメニューを押してください。次にサービスを押してください。

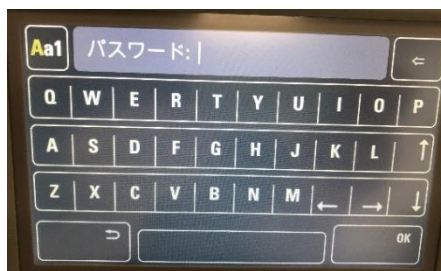
2. 問い合わせの際に 確認されたパスワードを入力してください。大文字、小文字の変換は、【Aa1】を押してください。パスワード入力後、OKを押してください。

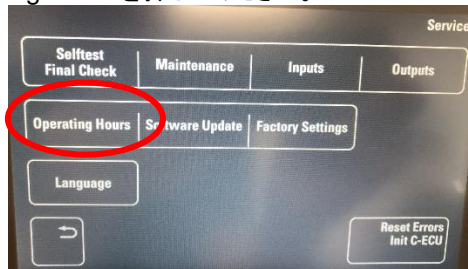
3. Operating Hoursを押してください。

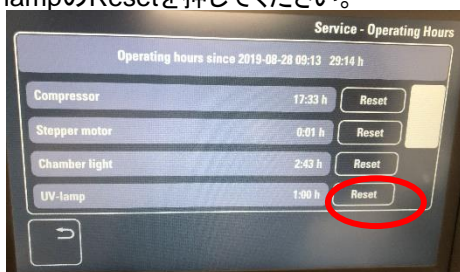
4. UV-lampのResetを押してください。

5. Reset hours of :UV-lamp で OKを押してください。
 6. UV-lampが0:00hにリセットされていることを確認してください。
 7. 戻るボタンを押し画面を戻ってください。
